# Presseinformation

18. April 2017

Hochbehälter in Frankfurt grabenlos saniert

## UV-Liner überzeugte auf Anhieb

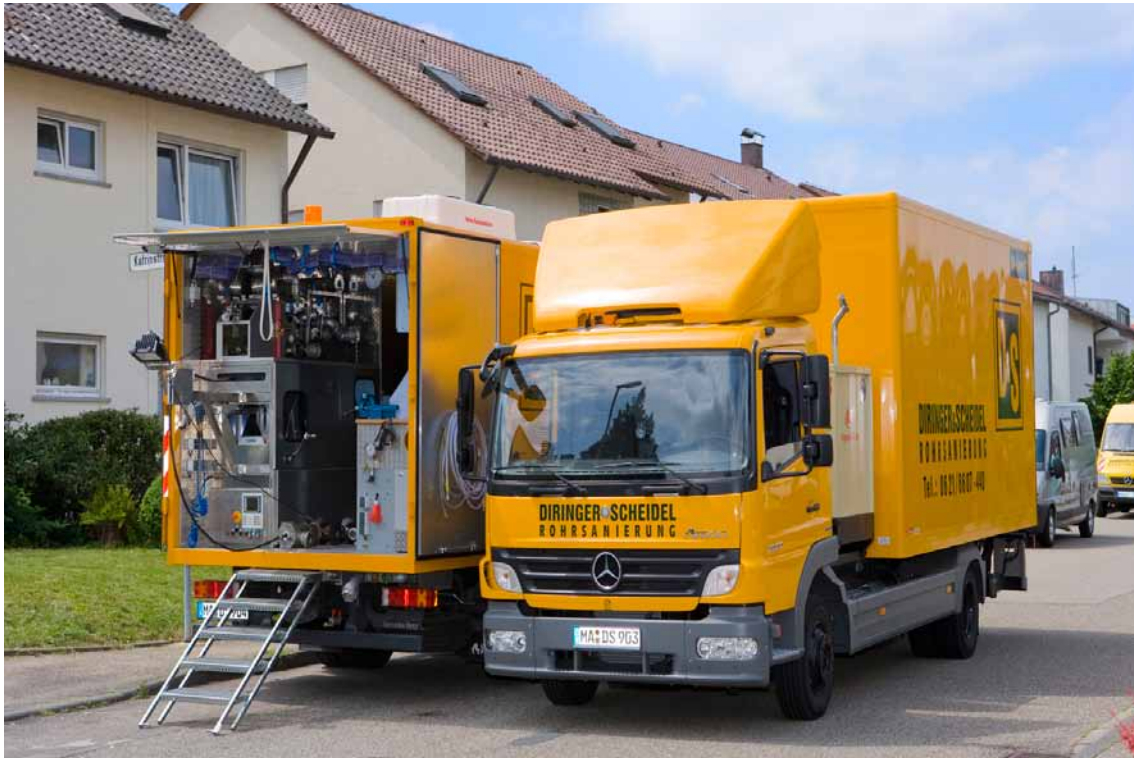
Innerhalb von acht Tagen sanierten die Experten von der D&S Rohrsanierung neun Überlaufleitungen eines Hochbehälters im Frankfurter Nordend.

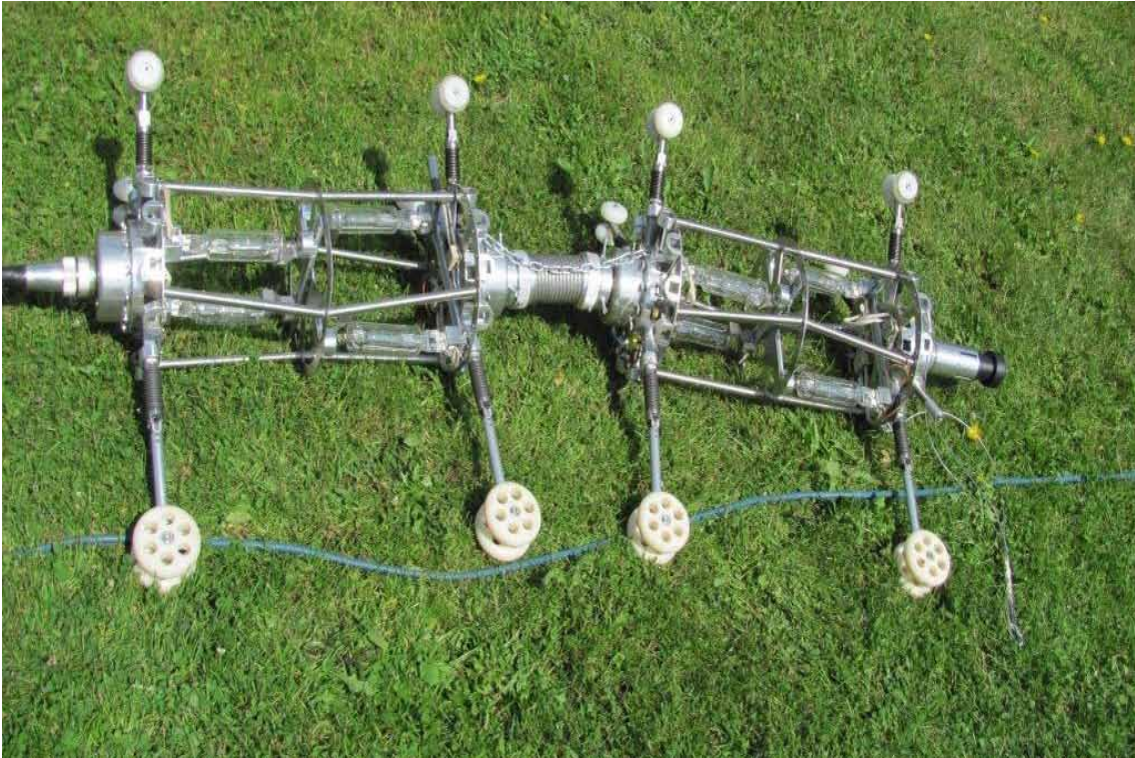
Der für die Aushärtung des UV-Liners eingesetzte Lampenzug.

Der mehrlagige, korrosions- und chemikalienbeständige GFK-Liner, der mit einer Außen- und Innenfolie versehen ist, ist in den Augen von Projektleiter Hesse „für die Dimension DN 400 auf jeden Fall eine ideale Wahl“. Überzeugt hat das System nicht zuletzt durch seine kurze Aushärtungszeit: „Nach zwei Stunden ist beim UV-Liner alles erledigt – die Alternative hätte einen ganzen Tag und eine ganze Nacht zum Aushärten benötigt“, so Hesse. „Gegenüber einem mit Wasser aushärtenden Liner ist das ein riesiger Vorteil“. So konnten dank des vor Ort eingesetzten Verfahrens große Längen in kurzer Zeit verbaut werden. Und obwohl zunächst eigens eine Baustraße errichtet werden musste, war der Auftrag schnell abgeschlossen: Inklusive Vor- und Nacharbeiten nahm die Sanierung des Hochbehälters lediglich acht Tage in Anspruch; der eigentliche Einzug der Liner war bereits nach vier Tagen erledigt. Der Auftraggeber jedenfalls ist mit der schnellen Reaktion von DIRINGER & SCHEIDEL ebenso zufrieden wie mit dem eingesetzten Produkt – Projektleiter Hesse kann sich durchaus vorstellen, bei zukünftigen Aufgaben erneut auf die in Frankfurt-Heiligenstock erfolgreich eingesetzte Lösung UV-Liner zurückzugreifen.

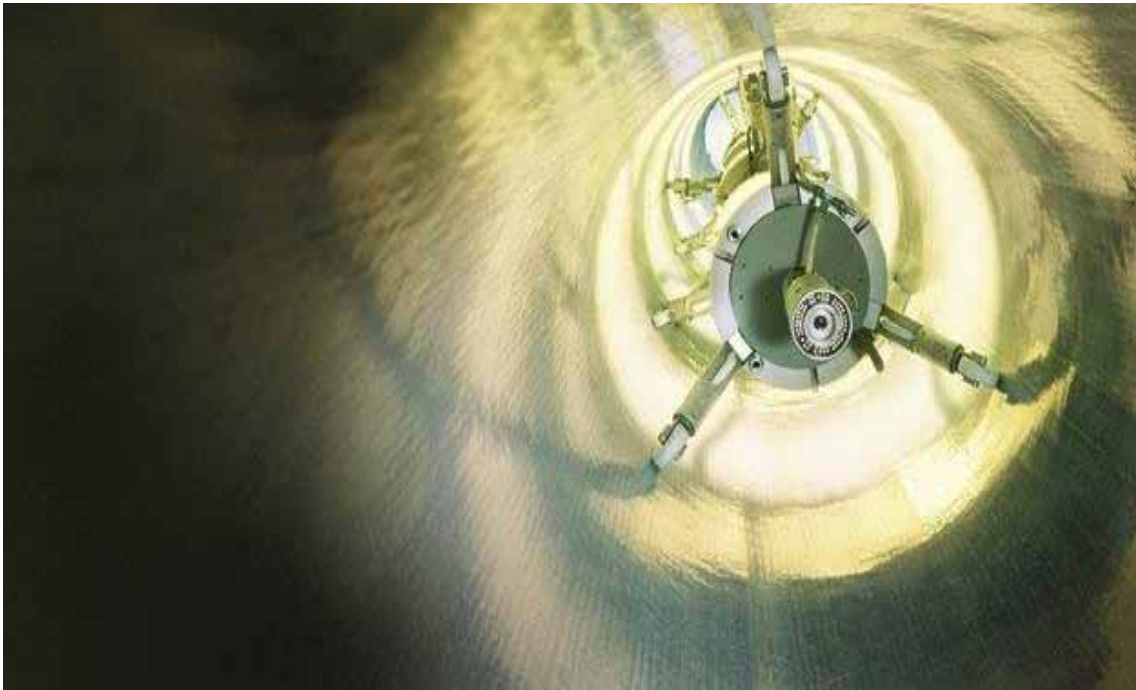
Der lichtaushärtende UV-Liner lässt sich schnell einbauen und zeichnet sich durch hohe Resistenz gegen chemische und mechanische Belastungen, lange Lebensdauer und hervorragende hydraulische Eigenschaften aus.
